NCC Construction Sverige AB
Region boende Stockholm
WSP Uppdrag 10047043

Färdigställande av erosionsskydd vid Tollare, Nacka
kommun

2009-02-03

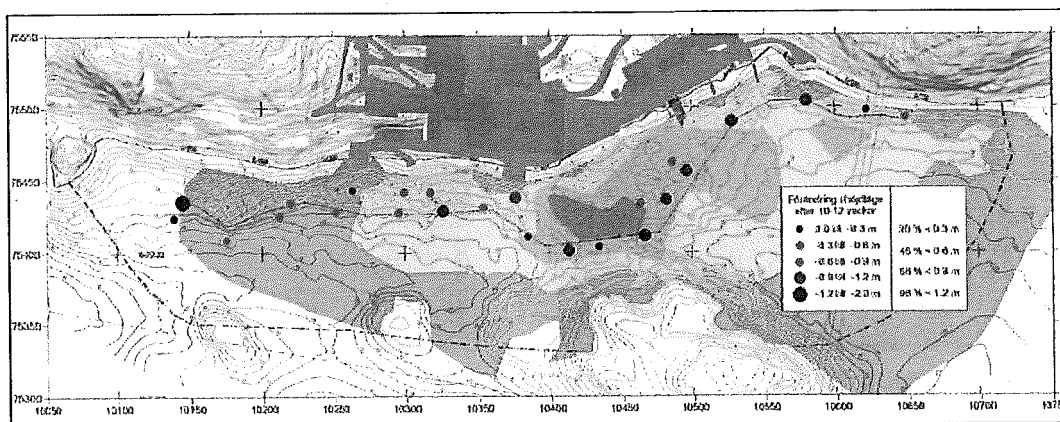
Resultaten från sättningsmätningarna visar på mycket stora variationer. Den sättningsprognos som redovisas i miljödomsanskans tekniska beskrivning visar på beräknade sättningar på ca 0,6 m. Uppmätta sättningar visar på både större och mindre värden. Det kan också konstateras att mätnoggrannheten i utförda mätningar sannolikt inte är så hög.

Figur 6. Uppmätta sättningar i erosionsskyddet.

Sättningarna i sedimenten har förmodligen fortsatt efter den senaste avvägningen. Därför bör ytterligare en avvägning göras för att kontrollera hur området utvecklas på längre sikt. Detta behövs också för att uppfylla villkoren i kontrollprogrammet. Om betydande sättningar ägt rum sedan den senaste avvägningen vore det också bra, men inte helt nödvändigt, att göra en noggrann djupkartering med sidescan sonar så att en differensmodell för hela erosionsskyddet och sedimenten runt omkring detta kan skapas. Dessutom bör ytterligare en dykinspektion utföras för att kontrollera om fler kratrar har uppstått på grund av gasgenomströmningen, och om detta är ett problem för erosionsskyddets funktion. Dykinspektionen är också viktig för att kontrollera bottenförhållandena efter det sedimentlyft som observerades den 6 november.

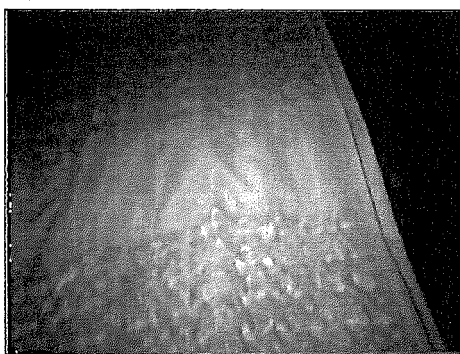
Bild 1. Nyutlagd filterduk med ännu ej fyllda kanaler.

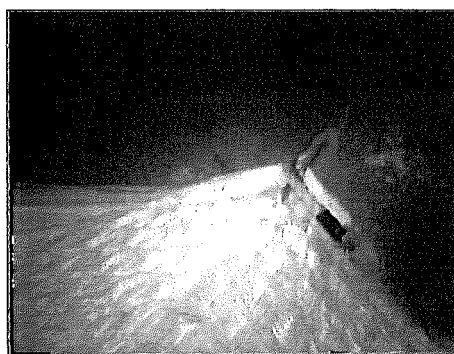
Bild 2. Nyutlagd duk med förankring i kant.

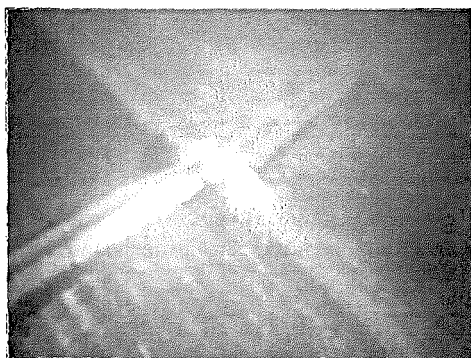
- Filterduken ligger jämnt utsträckt över botten.
- Kanalerna är välfyllda med mjukbetong.
- Filterduken täcktes på några veckor över av ett tunt lager sediment.

Bild 3. Utlagd filterduk med fyllda kanaler. Ett tunt lager av sediment syns på dukens yta.

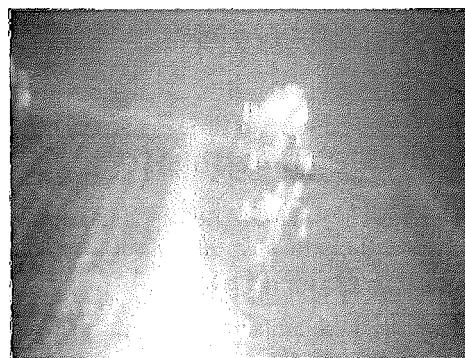
Bild 4. Gasbubblor stiger genom den utlagda duken

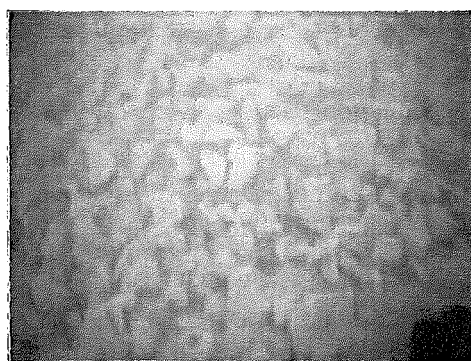
- Tyngderna som duken är förankrad med i kanterna har sjunkit ner 30-50 cm i sedimenten.
- Övertäckningen med bergkross är relativt jämnt fördelat över duken. Det finns inga markanta högar eller tomma ytor.

Bild 5. Utlagt bergkross ovanpå filterduk.

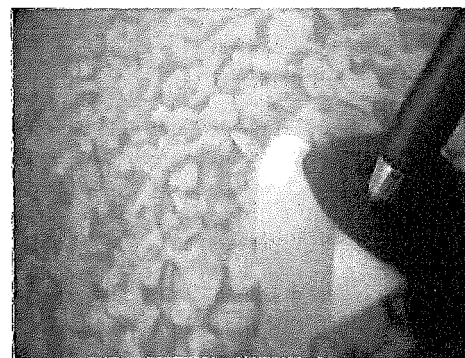
Bild 6. Utlagt bergkross ovanpå filterduk.

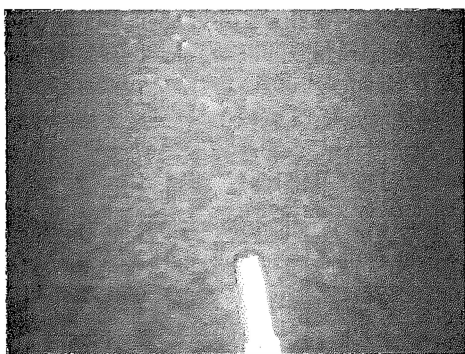
- Tjockleken på lagren med bergkross är något större än planerade 50+100 mm. Den totala tjockleken för båda lagren är generellt 200-250 mm.
- Erosionsskyddet har god genomsläpplighet för den gas som produceras i sedimenten.

Bild 7. I bildens övre del syns gasbubblor som passerat genom det färdigställda erosionsskyddet.

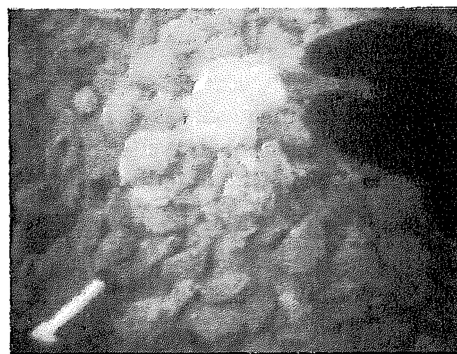
Bild 8. Klump av fibersediment ovanpå krossmaterial. T.h. i bild syns dykarens handske

De avvägningar av erosionsskyddet som gjorts vid dykinspektionerna har också visat att sättningar i sedimenten har skett, dock i något större omfattning än förväntat. Vid en punkt längs med erosionsskyddets ytterkant har sjök av sediment lyft från botten och sedan återsedimenterat som upp till decimeterstora klumpar, delvis ovanpå erosionsskyddet.

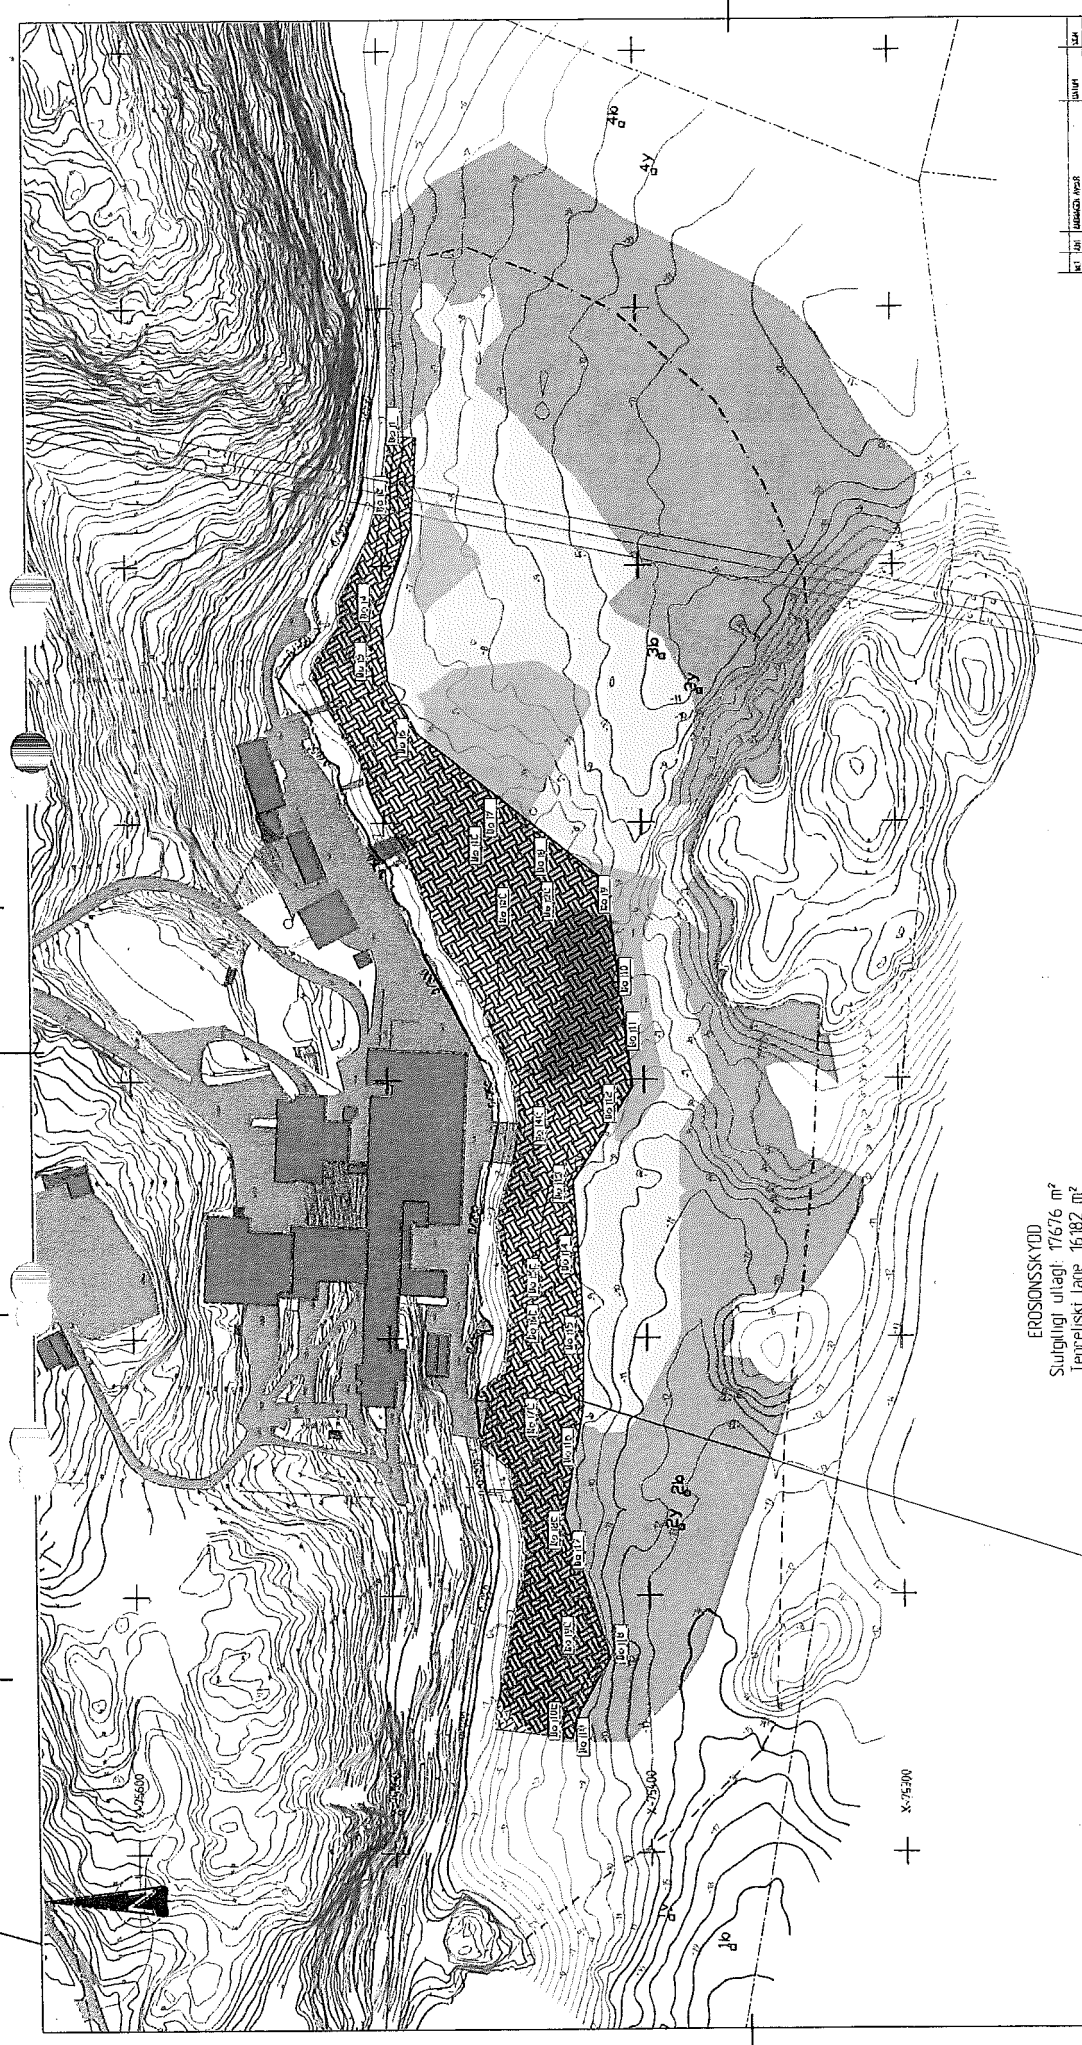
- Vid boj 6 (se ritning i bilaga 1) hade 12 veckor efter utläggningen av krossmaterialet ett 5 m långt dike bildats vid dukens ytterkant. Sättningen är relativt stor vid punkt 6 där även "kratrar" i singlet har bildats genom kraftiga gasuppsläpp. I centrum av kratrarna syntes duken i en cirkel med en diameter av ca 5 cm.
