Rapport

Färdigställande av anläggningar enligt miljödom vid Tollare
1:16, Nacka kommun
Uppdragsnummer: 4767

Beställare: Bonava Sverige AB
Författare: Mattias Lindgren
Datum: 25 oktober 2020
Granskare: Eva Emell

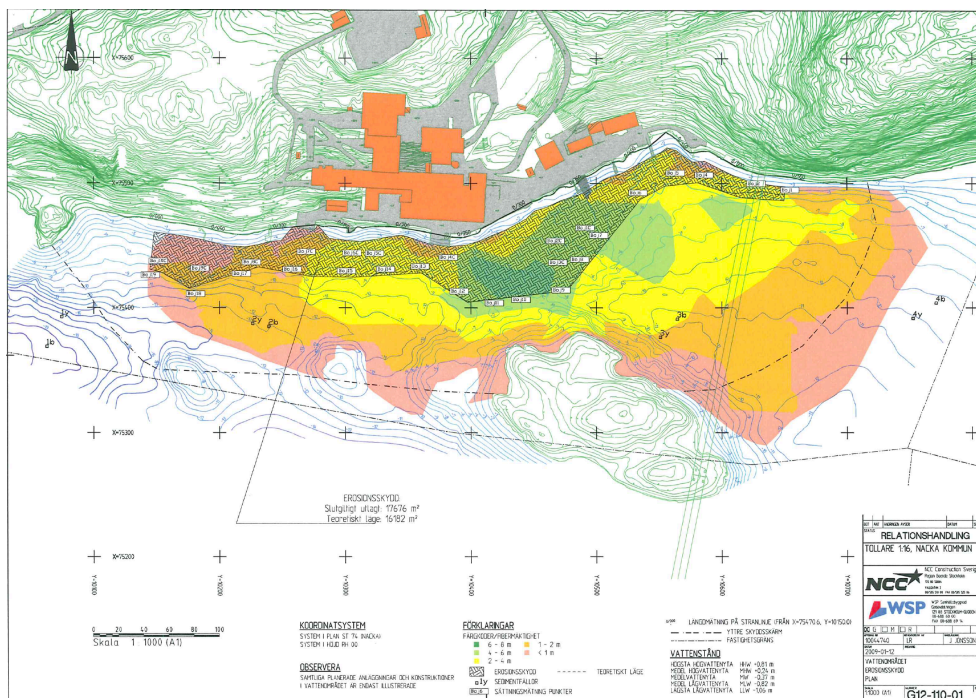
Figur 2. Erosionsskyddets utbredning efter anläggandet 2007-2008.

Utläggning med metod och skyddsåtgärder har redovisat till länsstyrelsen tidigare i *Färdigställande av erosionsskydd vid Tollare, Nacka kommun, WSP 2009-02-03*. Denna del avser erosionsskyddets djupare delar. Då detaljplan saknades för området vid utläggandet kunde inte sträckan in mot färdigställas. Det skrafferade området i Figur 2 visar det område som belades med duk samt krossmaterial. Så som synes återstod då en sträcka mot land som kvarstod att hantera.

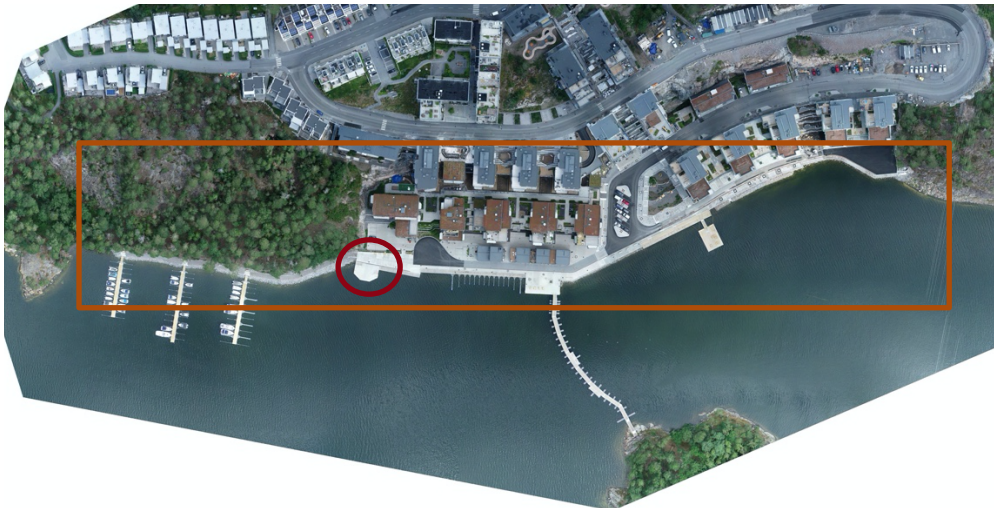
Figur 5. Promenadväg längs strandlinje samt turbåtsbryggan (röd cirkel)

Längs det området som bebyggt närmast vattnet har en pålgrundlagd stödmurskonstruktion anlagts, se Figur 5. I konstruktionens östra del finns också pass- och skärgårdsbåtsbryggan. Den bryggan angavs i ursprunglig tillståndsansökan som flytbrygga men godkändes som pålad lösning i och med anmälan om förändring.

Den pålgrundlagda konstruktionen anlades med början under 2016 och färdigställdes med de sista gjutningarna av Broplan - landfästet för gångbron mot Mårtens holme som genomfördes i juni 2017. Pålningensarbetena avbröts under perioden 2016 1 maj – 15 augusti då arbetet med pålgrundläggning bedömdes kunna medför vissa grumlig och villkoren i domen därmed ej medgav detta arbete.

Mot stödmurskonstruktionen har en så kallad strandskoning utlagts och de sista delarna av denna strandskoning utlades mellan januari och början av mars 2019.

Den västra delen av promenadvägen, väster om turbåtsbryggan är anlagd genom schakt längs med strandlinjen. Längs denna sträcka är det endast fästpunkterna för småbåtshamnen som har pålgrundlagts. Arbetet färdigställdes i april 2019.

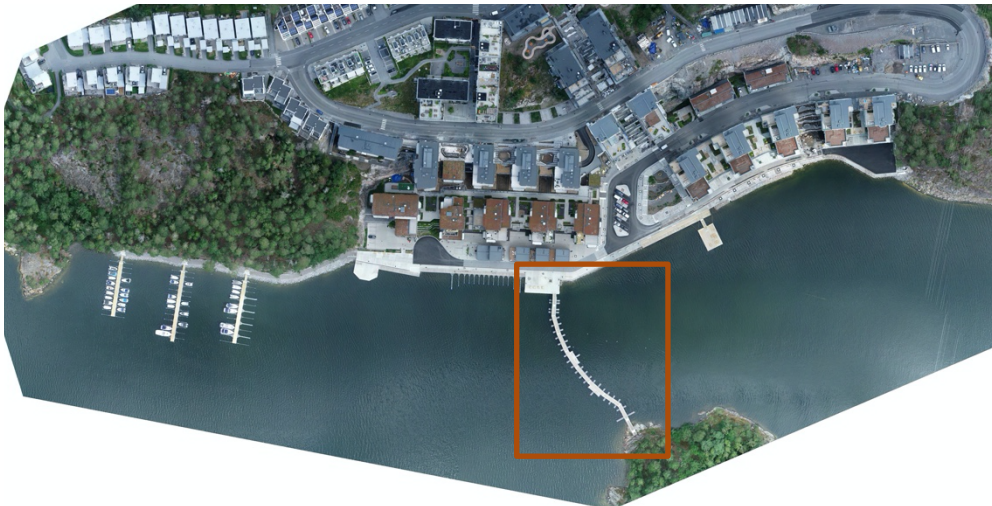
Figur 6. Gångbro till Mårtens holme

Gångbron mellan Mårtens holme (Figur 6) har konstruerats i enlighet med ansökan. Bron är helt flytande och endast inspänd i landfästena på Mårtens holme samt vid Broplan på Tollaresidan.

Bron har utrustats med vilplan samt en möjlig passage för kanoter.

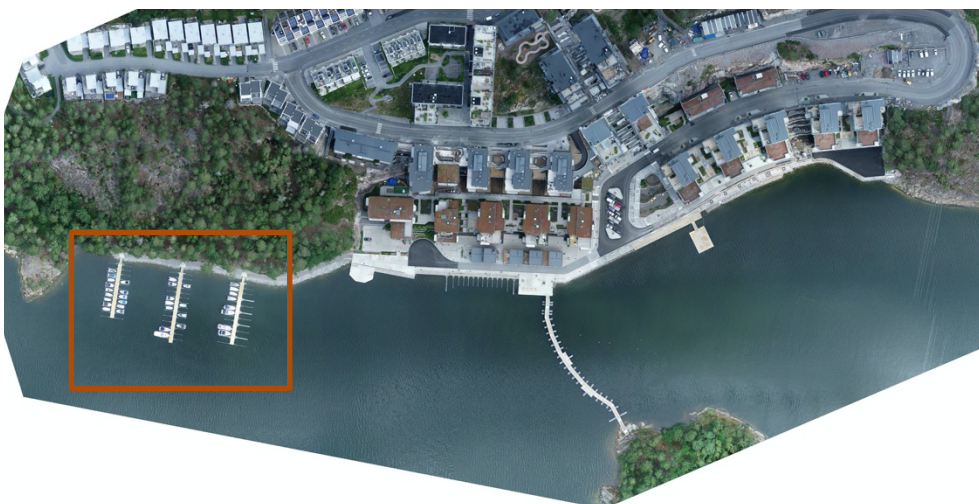
Figur 7. Småbåtshamn samt landfästen

Småbåtshamnen (Figur 7) har anlagts i väster där sedimentens innehåll av cellulosa-fiber är litet. Läget för båtbyggarna är i enlighet med de angivna i detaljplanen. Bryggorna är utrustade med Y-bommar så att egen förankring botten ej behövas för båtarna.

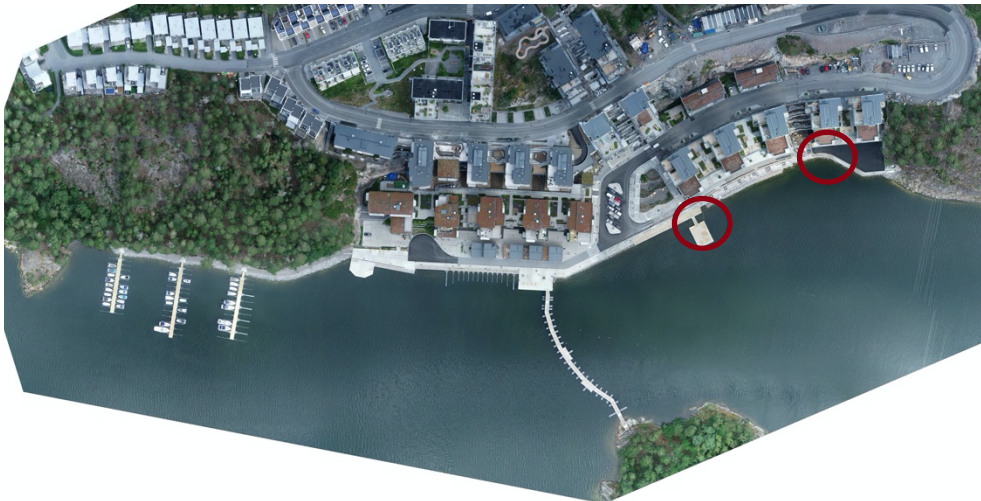
Figur 8. Solbryggans landfästen samt utfyllnad i vattenområde. Områdena markerade med röd cirkel.

De två anmälda ändringarna – Landfästen för solbrygga samt utfyllnad av vattenområde i öster (Figur 8) har båda genomförts i enlighet med anmälan. Arbete genomfördes i samband med anläggandet av stödmurskonstruktionen mot vatten.

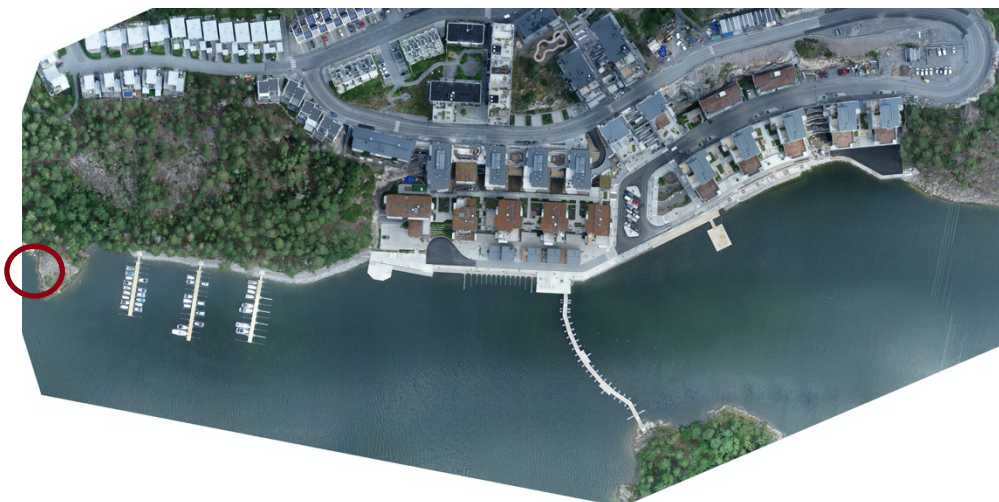
Figur 9. Anlagd badplats

Sedan ansökan om tillståndet 2005 har kraven på tillgänglighet för kommunala höjts. Det tänkta området väster om udden är svårtillgängligt. Av den anledning har Nacka kommun önskat att badplatsen inte byggs. Platsen går idag att använda för bad men är inte utpekad som badplats.
