# Redovisning av miljökontrollen vid den termiska behandlingen, Inre hamnen, Norrköping

2022-03-31

Reviderad 2022-06-01

Elke Myrhede Norrköpings kommun

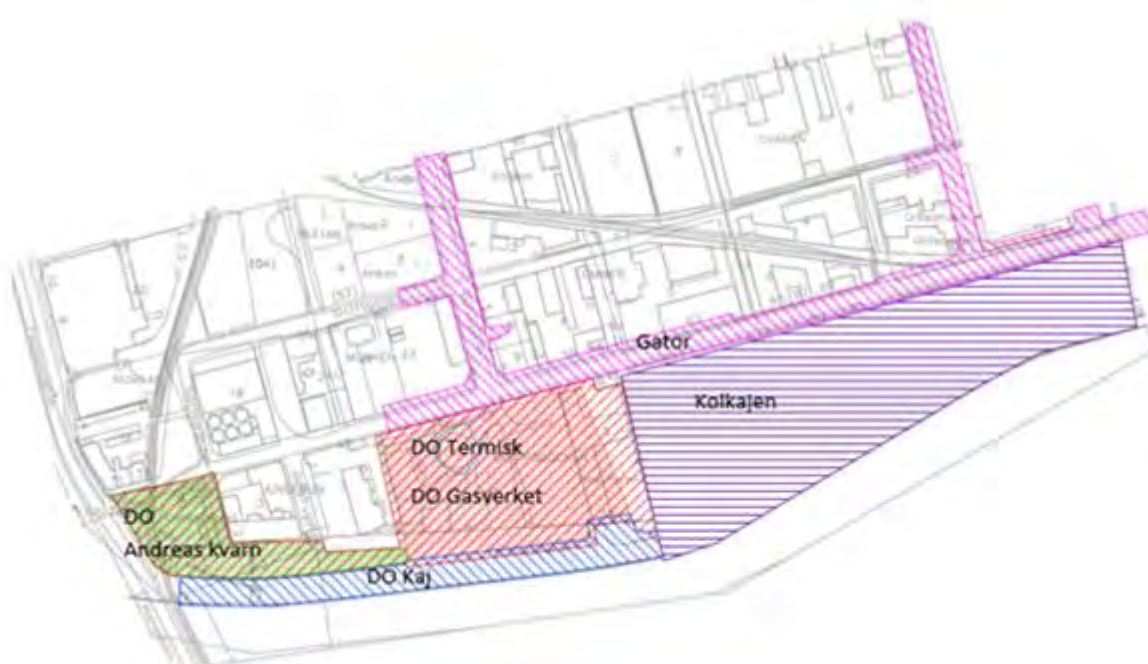
**Figur 1** Indelning av avhjälpandeåtgärderna för etapp 1 i Inre Hamnen. Denna redovisning omfattar sanering DO Termisk (del av röd streckat område).

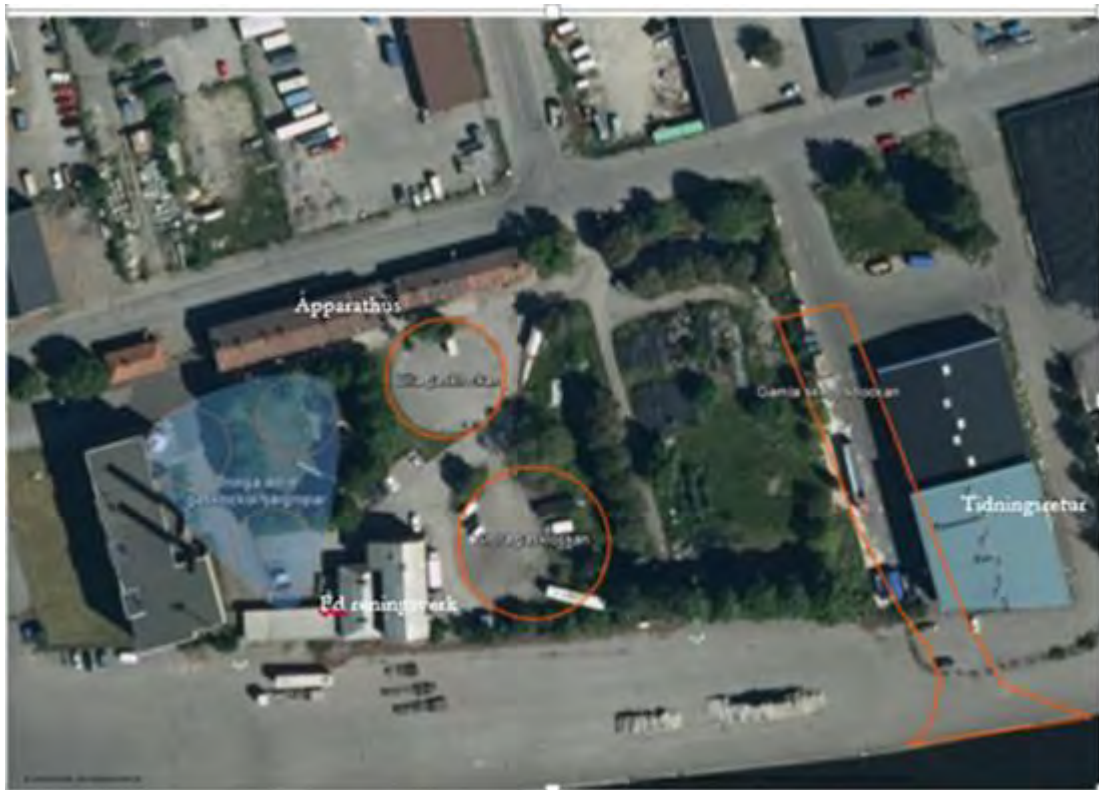
Figur 2 Gasverkstomten med markering för de tidigare äldre gasklockorna och tjärgroparna till vänster, lilla gasklockan i övre ringen, stora gasklockan i nedre ringen samt fd gamla skeppsdockan till höger.

Vid den lilla gasklockan var marken fylld med kolbottenaska, kolbottenslagg och tegelrester från spaltgasverket samt konstruktionsmaterial från lilla gasklockan i form av plåt annat skrot. Fyllning påträffades ner till 6,5 m djup från dåvarande markyta. I fyllningen fanns föroreningar av framför allt bensen men även PAH. Bensen påträffades också på åtta meters djup i den naturliga jorden som fanns under fyllningen.

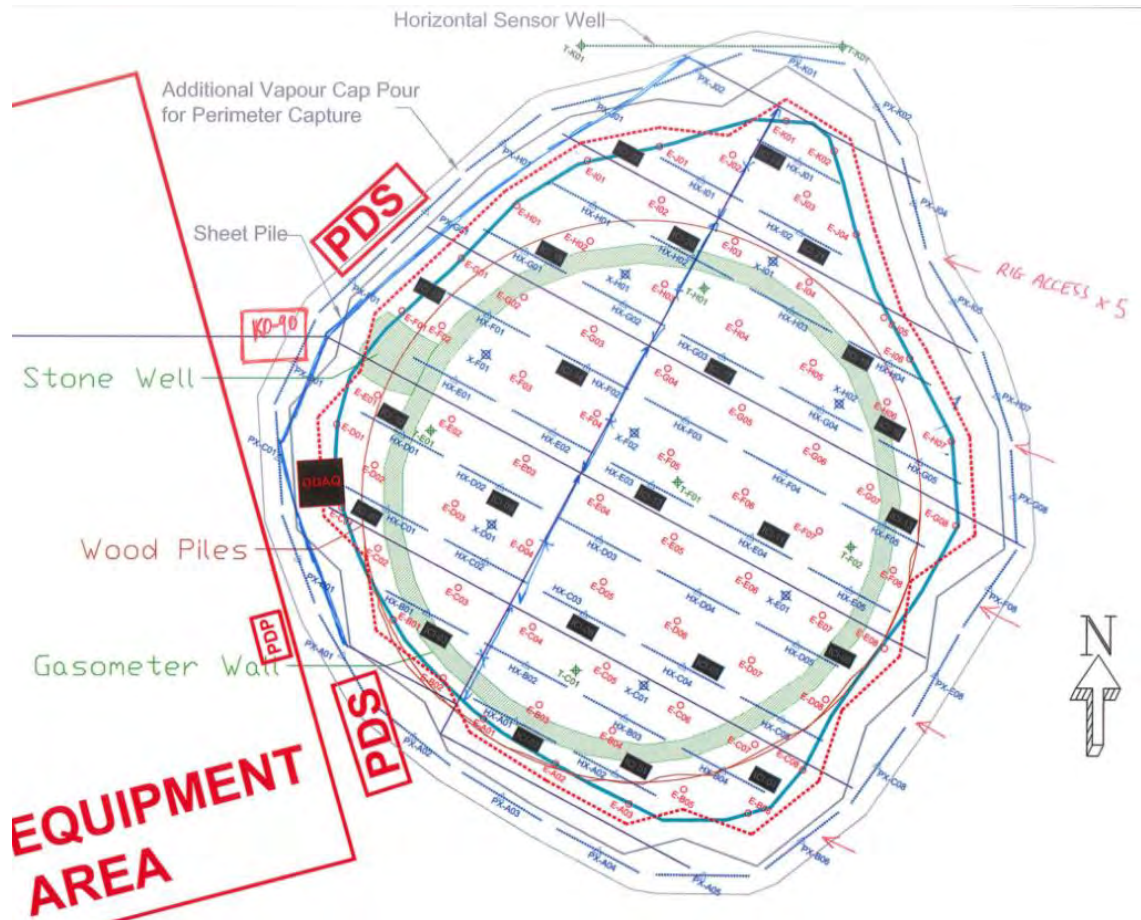
Figur 5 Entreprenörens beskrivning av den termiska siten. Jorden värms upp med värmeelement (röda punkter) varvid föroreningar förångas och förs upp i extraktionsrör (blåa punkter) för rening av gas och vatten. Gröna punkter mäter temperatur. Bild hämtad från entreprenörens projekteringsplan.

Entreprenören har haft ansvar för driften och kontrollen av den termiska behandlingen. Principen för den termiska behandlingen illustreras i Figur 4 och Figur 5.

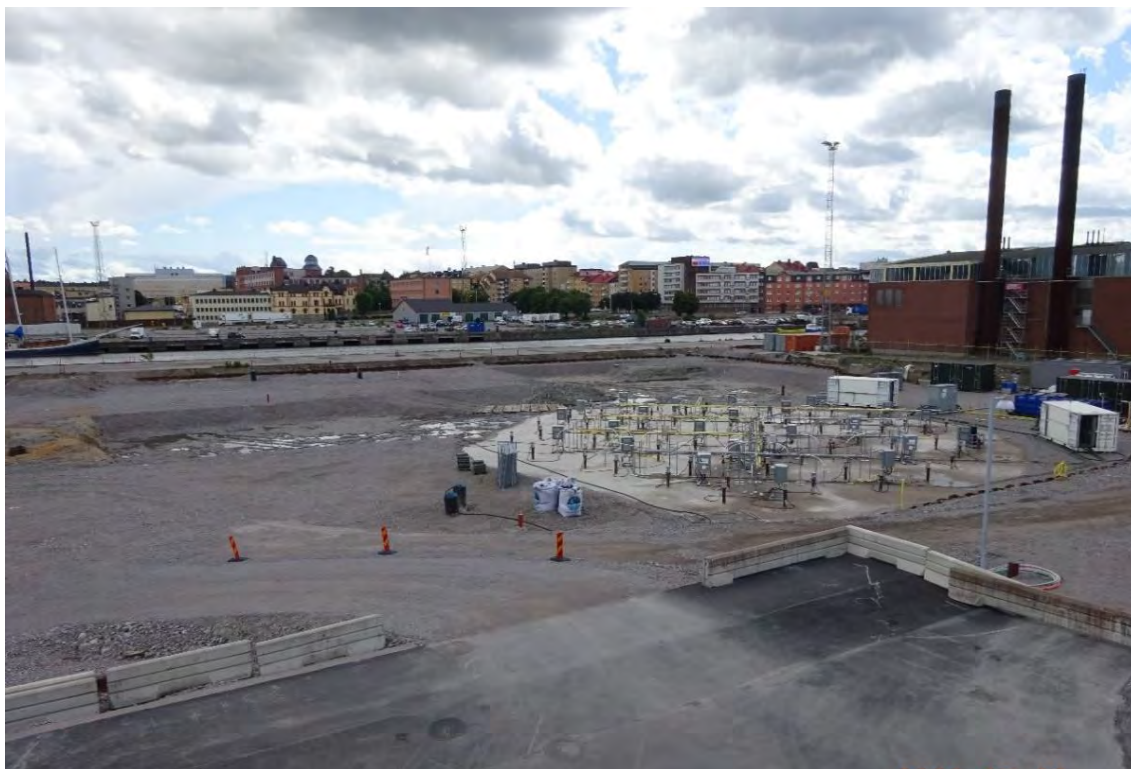
Figur 6 Installation av den termisk termiska behandlingen på plats och redo att driftsättas.

Installationen av anläggningen påbörjades i oktober 2019. Saneringsområdet avgränsades av en 9 m djup stålspons runt området och av ett 15 cm tjockt tätskikt av skumbetong ovanpå området. Totalt installerades 67 st värmebrunnar med syfte att värma jordvolymen till en medeltemperatur på 90 °C. Arbetet med att installera anläggningen fortgick över vintern men fick avbrytas tillfälligt i februari på grund av att vattnet rann över saneringssponsen. Installationen av den termiska behandlingen, se Figur 6 var i stort sett klar i slutet av mars men på grund av Covid-19 så kunde det kanadensiska företagets personal inte vara på plats varför den termiska behandlingen kunde påbörjas först den 31 juli 2020.

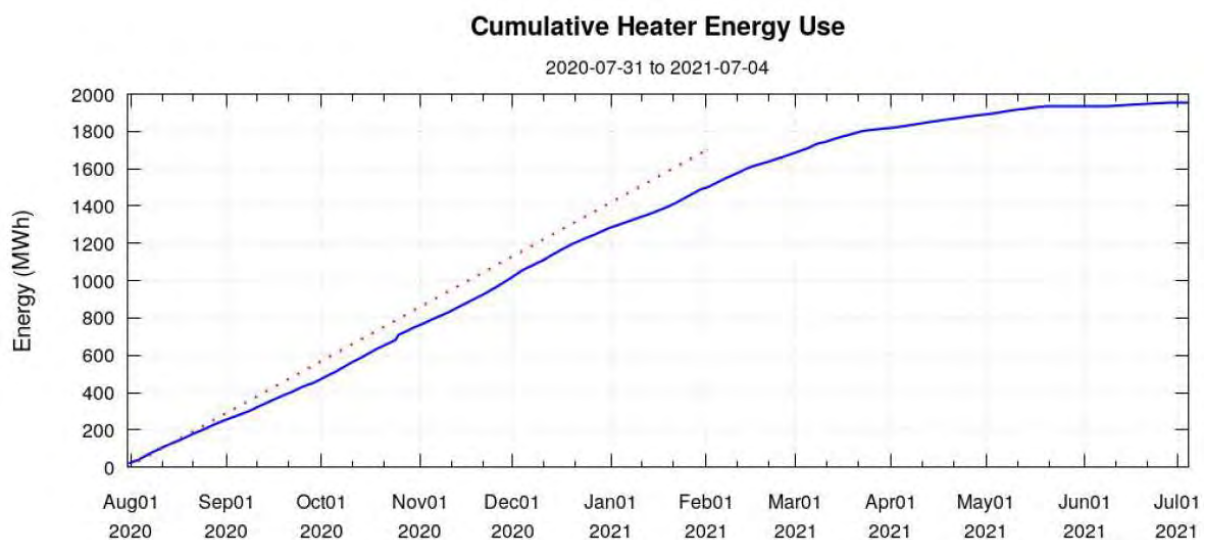
Figur 9 Totalt förbrukad energi under behandlingsperioden.

Under behandlingen värmdes marken succesivt upp och under pågående drift kunde man följa värmens utbredning på ett visst djup vid en viss tidpunkt, se Figur 8. Medeltemperaturen uppnåddes som mest 85,4 °C (februari 2021), se Figur 7. Den totala energitillförseln var 1 954 MWh, se Figur 9.

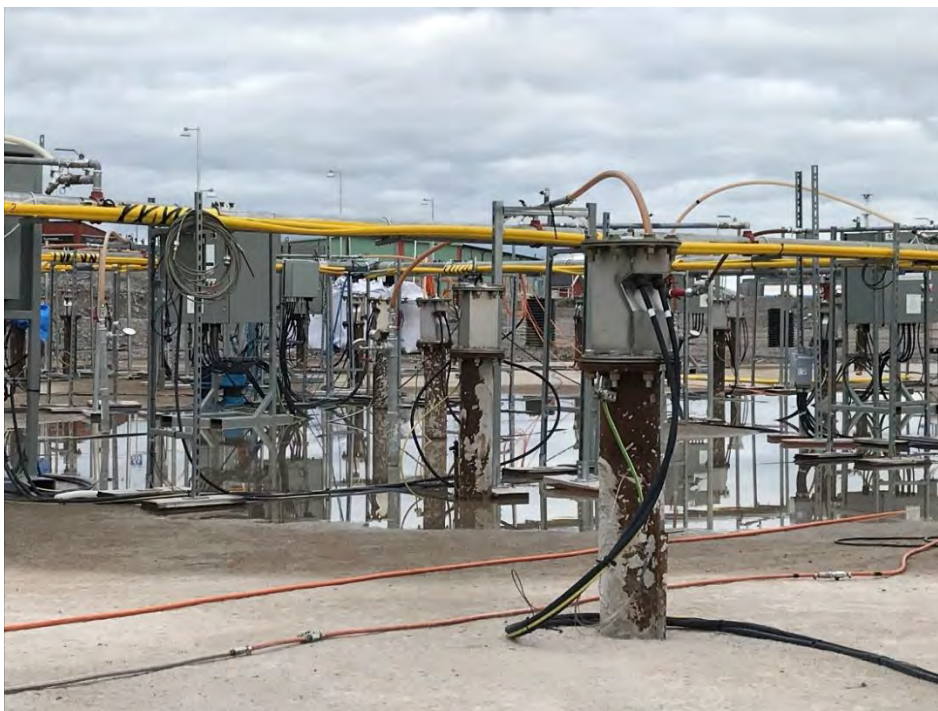
**Figur 10 Pågående drift av den termiska behandlingen vid gasverkstomten**

Efter kontroll av resthalter i jorden, se kapitel 5, så avslutades den termiska behandlingen den 28 juni 2021 och därefter togs samtliga installationer bort från området. Slutbesiktningen ägde rum i oktober 2021.

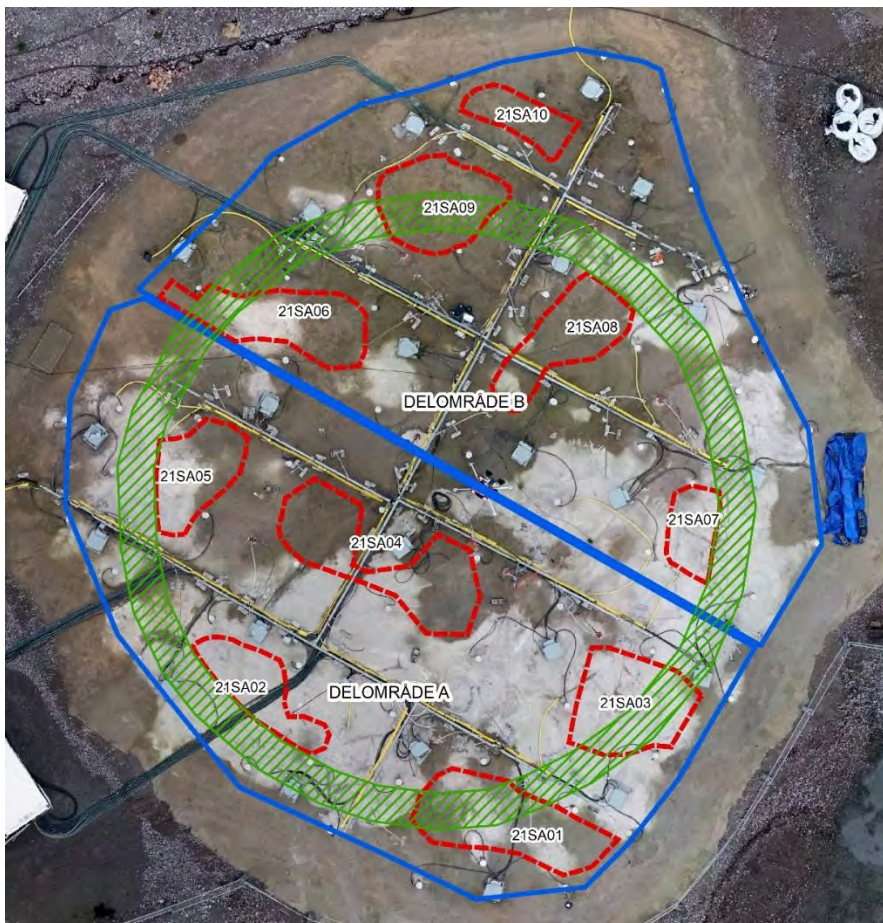
Figur 12 Inför kontroll av resthalter av PAH och bensen i jord delades behandlingsområdet in i två delar, delområde A och B, eftersom åtgärds målet för medelhalt gäller för ett delområde om ca 400 m<sup>2</sup>. I varje delområde placerades därefter ut fem provpunkter (en punkt i varje område som är markerat med rött).

En provtagningsplan, daterad 24 februari 2021, togs fram i samråd med Länsstyrelsen. Provtagningen utfördes den 9–10 mars 2021. Indelningen i olika delområden för placering av provpunkter framgår av Figur 12.

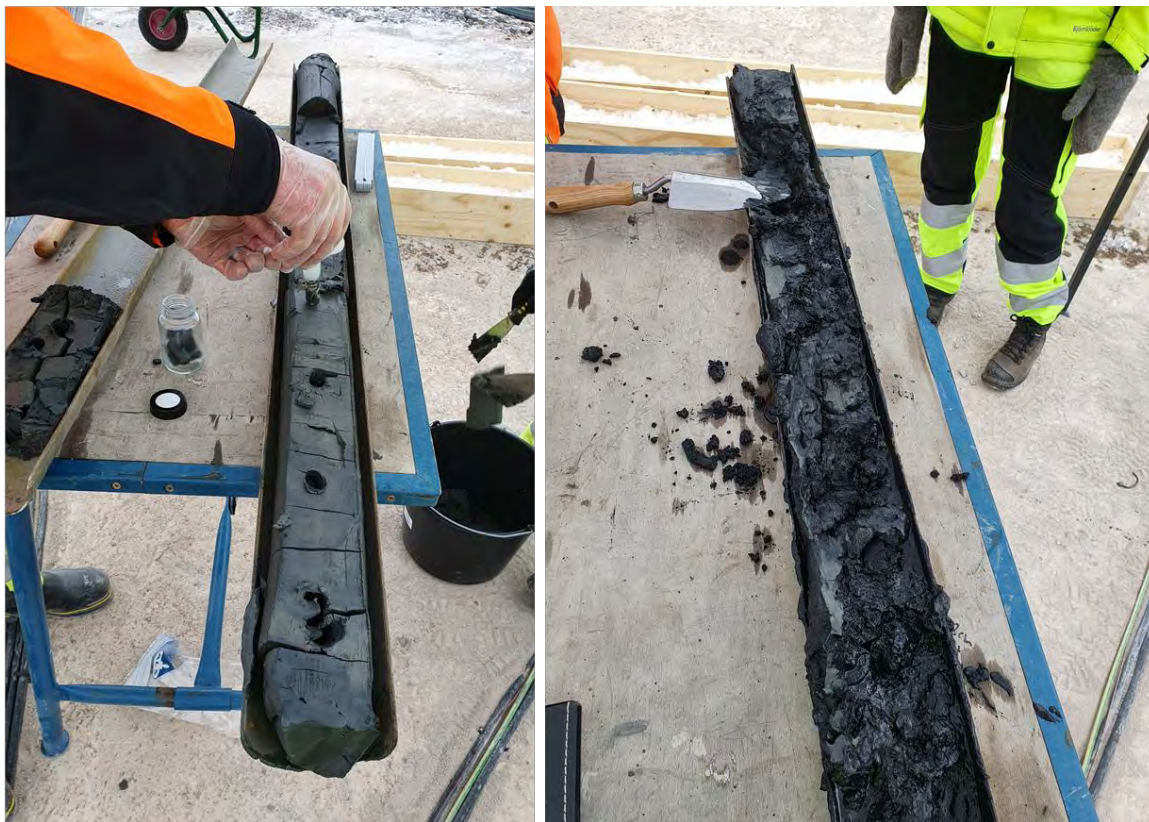
Figur 13 Till vänster: Provtagning av borrhärlor med terracore provtagare vid provpunkt 21SA10 innehållande acceptabla föroreningshalter. Till höger: Borrhärlor vid provpunkt 21SA09 nivå -6(-7,5) m u my, som hade kraftigt förhöjd halt av PAH.

Provtagning utfördes den 9 och 10 mars 2021. I varje provpunkt togs delprover ut för varje meter eller på avvikande skikt med spade och samlades i diffusionstät plastpåse till ett samlingsprov. I lera togs prover för bensen ut med terracore provtagare, se Figur 13.

Resultatet efter provtagningsomgång 1 visar att maxvärdet i enskilt prov i tre prover (två nivåer i punkt 21SA09 och en nivå i punkt 21SA02) och medelvärdet överskreds i en nivå för ett av de två delområdena:

- Maxvärde i 21SA02 nivå -4,5(-5,5) m u my; PAH-L 301 mg/kg TS
- Maxvärde i 21SA09 nivå -4,5(-5,5) m u my; PAH-L 330 mg/kg TS
- Maxvärde i 21SA09 nivå -5,5(-7,0) m u my; PAH-L 2 400 mg/kg TS, PAH-M 240 mg/kg TS och PAH-H 112 mg/kg TS
- Medelvärde delområde B nivå -5,5(-7,0) m u my; PAH-L 382 mg/kg TS.

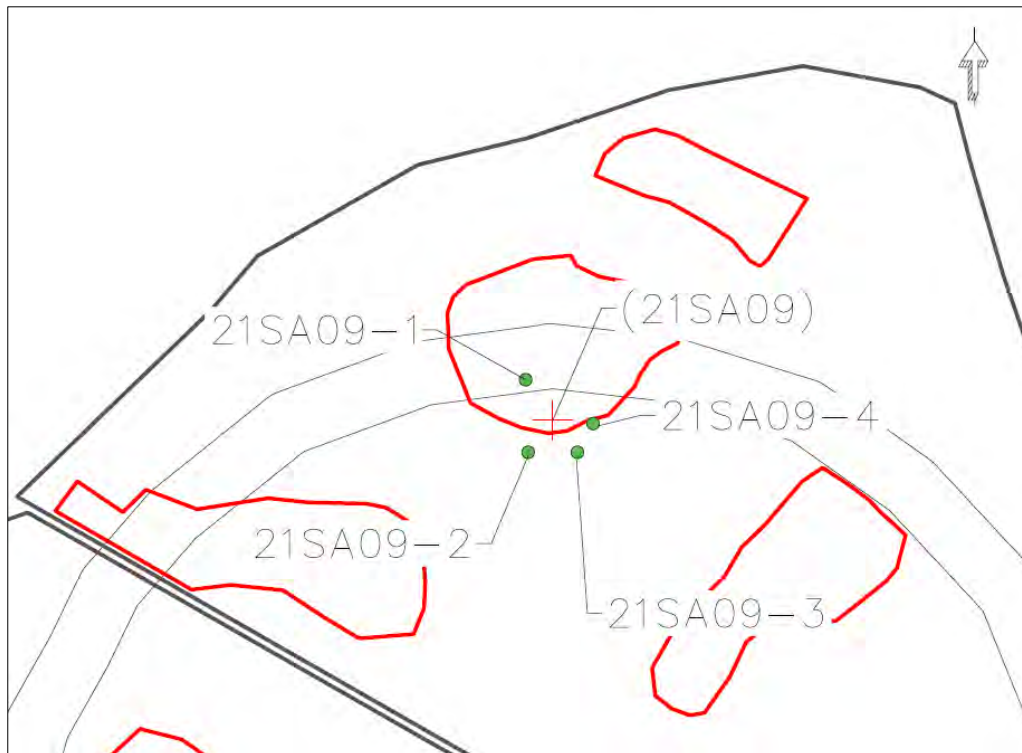
Figur 15 Karta över provpunkter vid provtagningsomgång 2B samt den tidigare provpunkten 21SA09.

Provtagning utfördes den 29 juni 2021. För provpunkt 21SA09 på de nivåer där max-halt tidigare inte uppnått åtgärdskravet togs fyra nya prov i närheten av tidigare provpunkt, se Figur 15.

Resultatet från provtagningen visar att åtgärdskravet för maxhalten (medelvärde av fyra prover) uppfylls för båda nivåerna, se Tabell 12. Vid beräkning av medelvärde för delområde B så uppfylls också åtgärdskravet med avseende på PAH-L på nivån -5,5(-7,0) m u my, se Tabell 13.

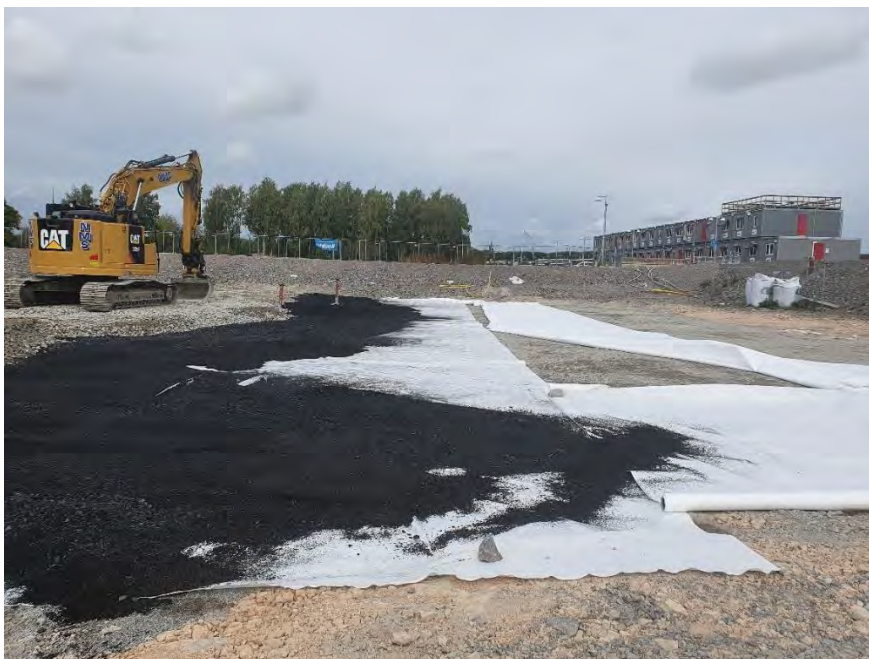
Figur 17 Utläggning av biokol ovanför ytor där den termiska behandlingen utförts.

Som ytterligare en skyddsåtgärd har återfyllnadsmassorna ovanför där den termiska behandlingen utförts, förstärkts med biokol, se Figur 17. Biokol används för att minska eventuell spridning av föroreningarna. Kolet ska fungera som en barriär och medför ökad fastläggning, fördröjning och möjliggör nedbrytning av föroreningarna. Ett 10 cm tjockt lager av biokol har lagts ut på nivån  $-0,1$  meter till  $\pm 0$  meter, dvs precis under grundvattenytan. Utförd modellering visar att detta är bästa sättet att lägga ut biokol för att förhindra spridning av föroreningar i gasform till byggnader se bilaga 8.
