NCC Construction Sverige AB
Region boende Stockholm
WSP Uppdrag 10047043

Färdigställande av erosionsskydd vid Tollare, Nacka
kommun

2009-02-03

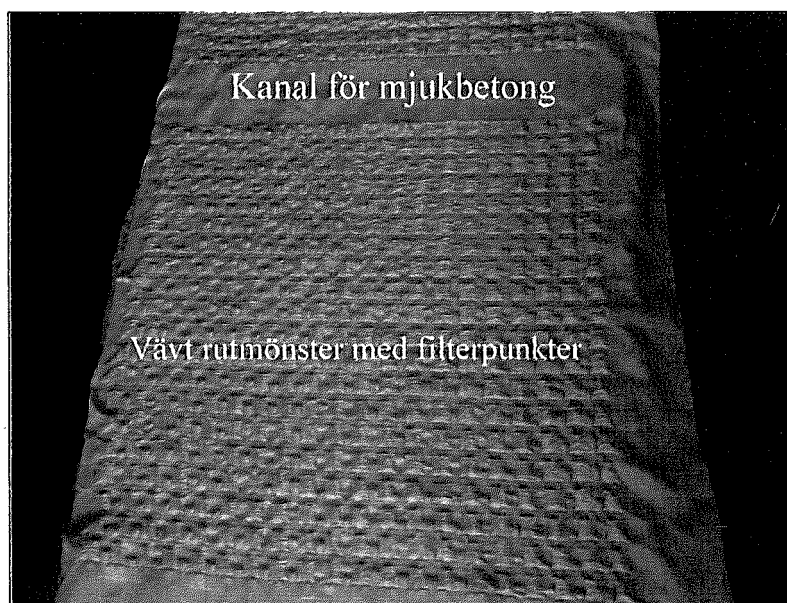
Erosionsskyddet består i princip av tre olika lager. Det understa lagret utgörs av en viktad filterduk (se figur 1). Dukens stomme består av ett rutnät (1x1 meter) av vävda täta kanaler som fylls med mjukbetong. Mjukbetongen har två funktioner, dels att fungera som barlast för att duken ska ligga stadigt på botten och dels att spänna upp de rutor som finns mellan kanalerna. Inom de större rutorna består duken av en blandning av vävda och ovävda partier (5x5 cm) där de ovävda partierna består av flera lager med korsande trådar. Syftet med de ovävda partierna är att fungera som filterpunkter som släpper igenom gas samtidigt som större partiklar inte kan passera..

Figur 1. Foto av filterduk. Remsan på bilden är ca 1 meter bred.

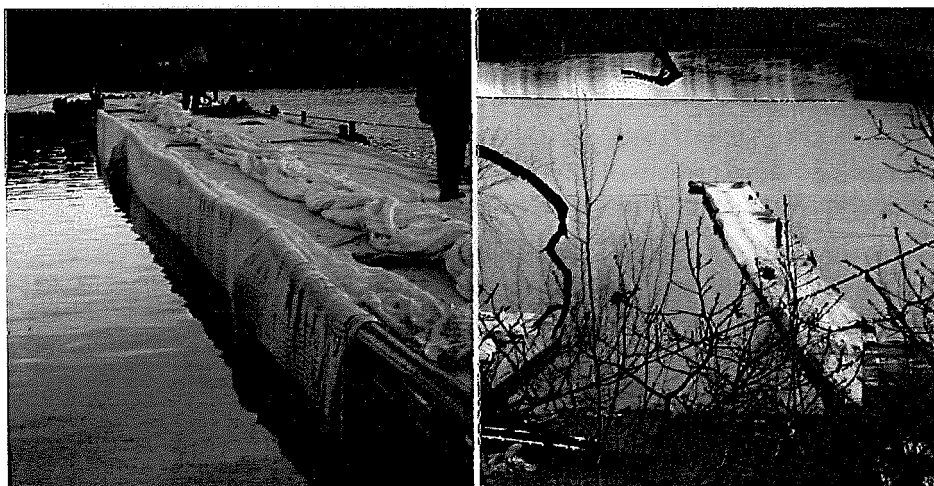
Figur 2. Utläggning av filterduk från arbetsponton. I övre delen av bilden t.h. syns den inre och yttre länsen.

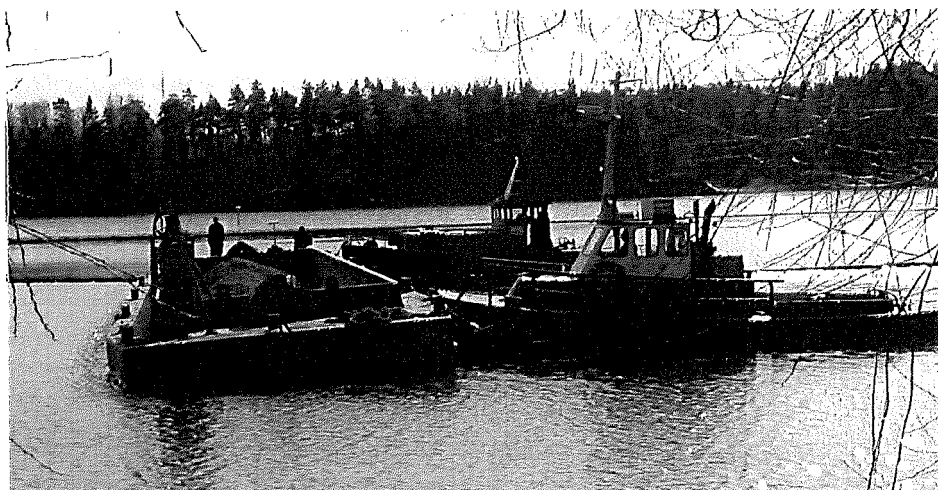
Utläggningen av bergkrosset utfördes med hjälp av en pråm med öppningsbar botten. Pråmen lastades vid kajen och när den sedan kommit till rätt position öppnades botten samtidigt som två bogserare sköt pråmen framför sig på tvären (se figur 3). Fyllningslagrets mäktighet kunde styras genom att pråmens öppningsvinkel och bogserbåtarnas hastighet varierades. Med denna metod erhöles ett förhållandevis jämntjockt lager över hela filterduken.

Figur 3. Utläggning av bergkross.

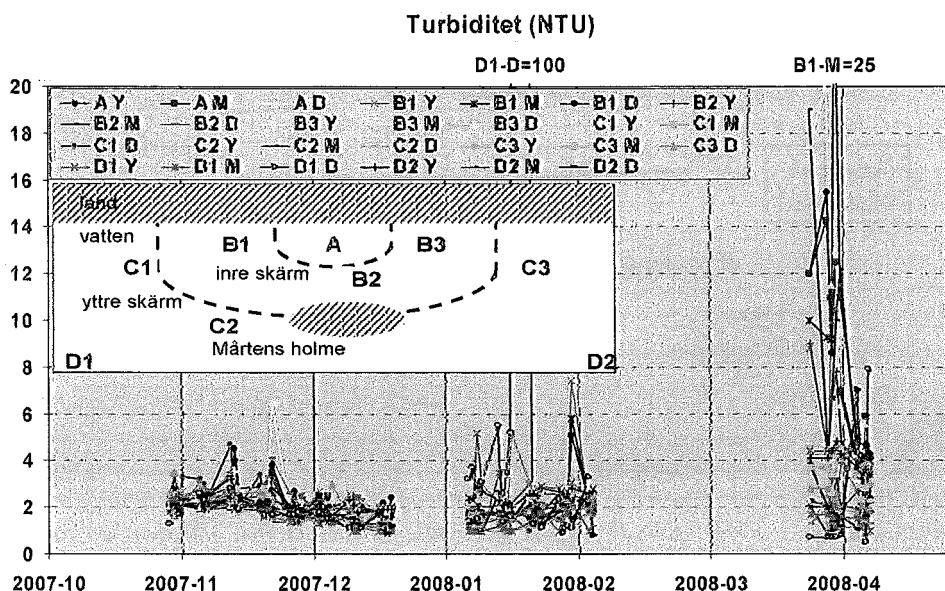
Sammanfattningsvis var uppgrumlingen i samband med vattenverksamheten kortvarig och begränsades i huvudsak till bottennivån. Den största grumlingen i den översta och mellersta vattenmassan uppstod vid utläggningen av krossmaterialet och orsakades av stenmjöl snarare än uppgrumlat bottensediment.

Figur 5. Turbiditetsdata vid samtliga stationer.

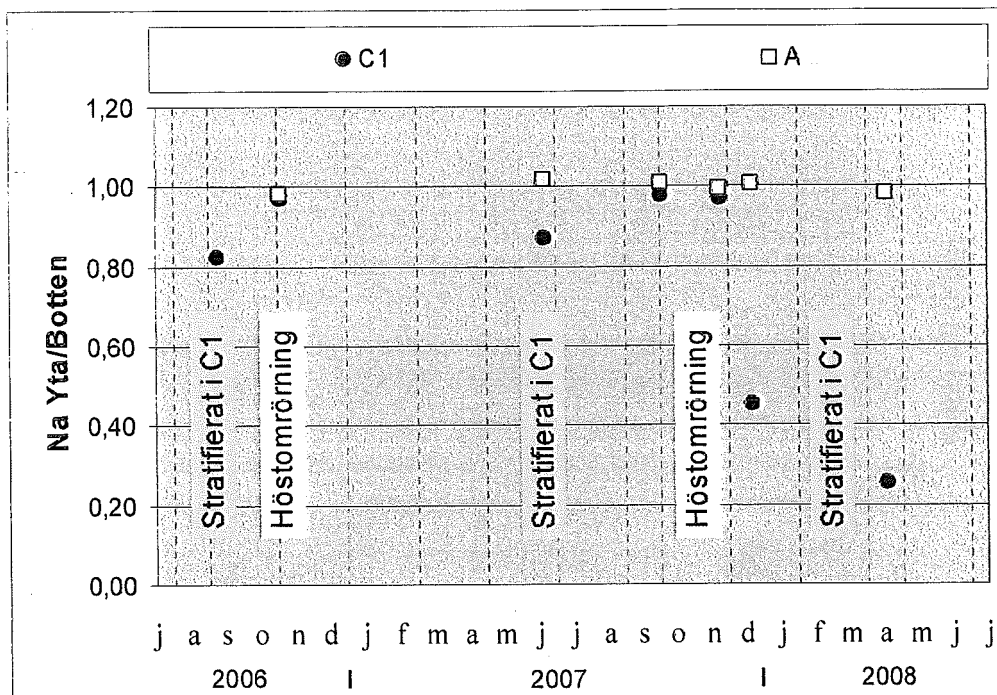
Vattnets stratifiering har stor betydelse för halten av olika ämnen. Vattenmassans skiktningar och omrörningar illustreras av salthalten (uttryckt som Na-halten) i figur 6. När vattnet är stratifierat under sommar och vinter är salthalten mycket lägre i ytvattnet än i bottenvattnet, eftersom vatten med hög salthalt är tyngre och sjunker till botten. Under höst och vår förändras ytvattnets temperatur så att ytvattnets densitet blir densamma som bottenvattnets. Då kan hela vattenmassan blandas om och då jämnas skillnaderna i salthalt ut.

Figur 6. Förhållandet mellan natriumhalt i ytvatten och i bottenvatten. Vid C1 är kvoten <1 under sommar- och vinterstratifiering och nära 1 då vattenpelaren rörs om. Vid punkt A, där vattendjupet är för litet för stratifiering, är kvoten nära 1 hela tiden. Ingen provtagning har genomförts under våromrörningen som normalt sker under april-maj.

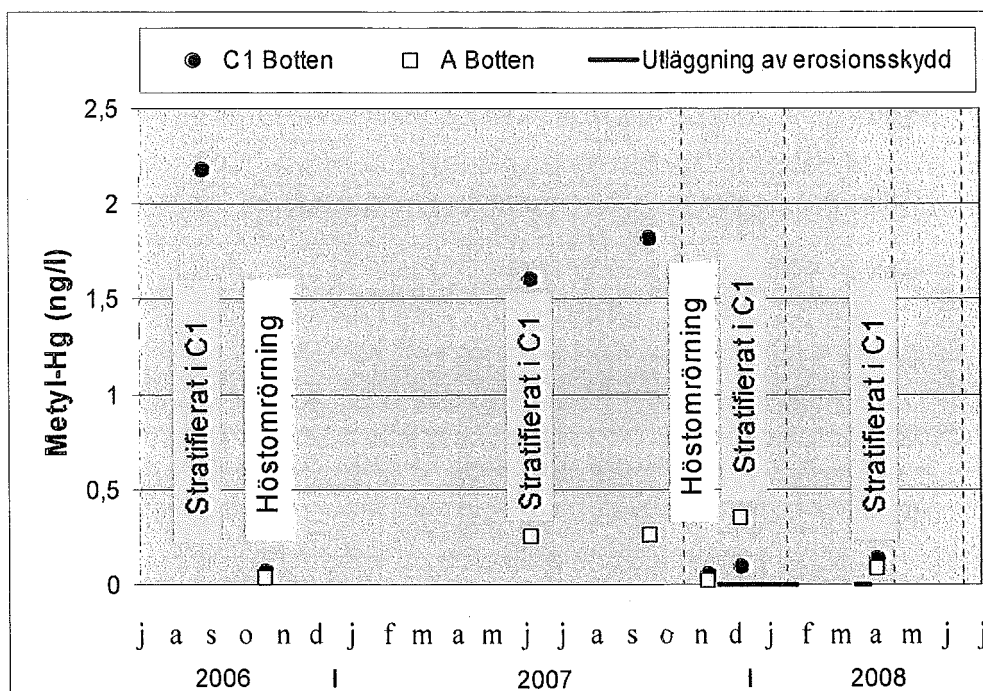
Halten av oorganiskt Hg har i regel varit < 2 ng/l. Halten av metylkvicksilver i bottenvattnet följer en säsongsvariation där halterna är högre under sommar och höst när vattnet är stratifierat. Haltvariationen för metylkvicksilver visas i figur 7. Efter höstomrörningen då vattenpelaren blir homogen sjunker halten av metylkvicksilver kraftigt (under detektionsgränsen). Halterna är generellt betydligt högre i punkten C1 än i punkten A trots att mängden fibersediment är större i punkten A. Detta beror förmodligen på att vattendjupet är mindre i punkten A och att stratifieringen därför är betydligt sämre utvecklad där. Även under vintern är vattenmassan stratifierad vid punkt C1, men då ökar halten av metylkvicksilver betydligt mindre än under sommaren.

Figur 7. Variationen av metylkvicksilver som en funktion av tiden. Eventuellt har vattenverksamheten påverkat halten i punkt A vid mättillfället 2007-12-20, då halten är högre i punkt A än i punkt C1. Lägg märke till att halten ökar i C1 vid sommarstratifiering men minskar mycket vid vinterstratifiering.

Det finns inget i resultaten som tyder på ett direkt samband mellan halterna av metylkvicksilver och vattenverksamhetens art eller omfattning. Halterna verkar snarare styras av naturliga processer enligt ovan. Vid mättillfället 2007-12-20 var dock halten i punkt A något högre än i punkt C1, vilket inte helt kan förklaras med naturliga processer. Det är möjligt att vattenverksamheten kan ha bidragit till en något förhöjd halt vid den tidpunkten.

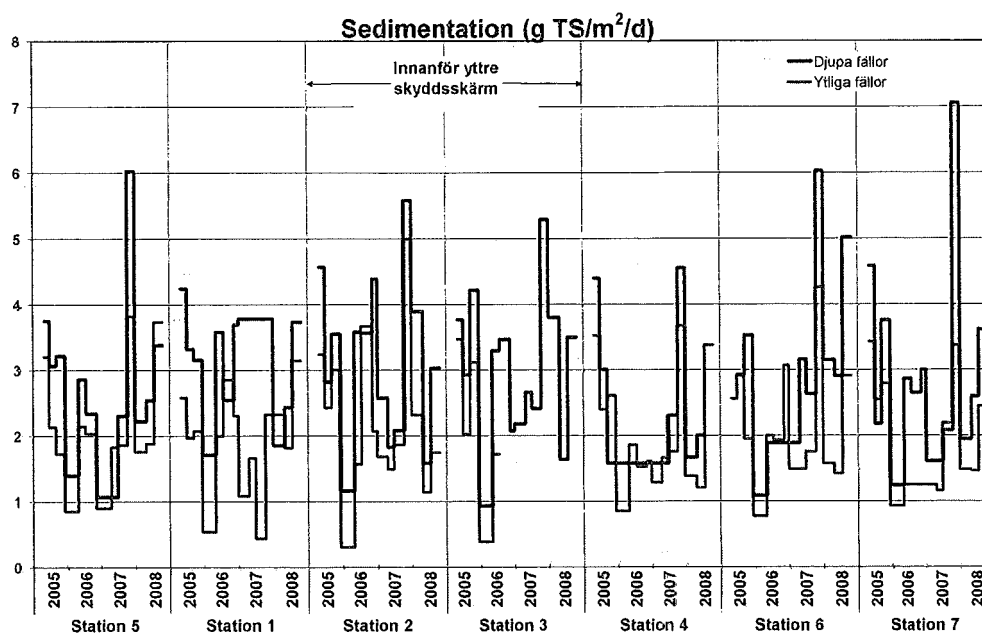
Sedimentflödet, dvs flödet av torrs substans (TS), visar en tydlig säsongsvariation i såväl de ytliga som djupa fällorna (se figur 9). Generellt är flödet störst under sommar och höst och lägst under vinter och vår. Det högsta flödet av fallande sediment har hittills uppmätts under hösten 2007. Skillnaden jämfört med högflödesperioder andra år är betydligt större i de djupa fällorna än i de ytliga fällorna, vilket tyder på att resuspensionen var ovanligt stor under den perioden. Det gäller även i referensstationerna (WSP5, WSP6 och WSP7). Den omfattande resuspensionen under hösten 2007 kan därför antas vara ett generellt fenomen i området, och behöver därför inte kopplas direkt till vattenverksamheten. Under hösten 2007 ökade salthalten i bottenvattnet relativt markant. Eventuellt kan den ökade resuspensionen då ha orsakats av bottenströmmar som uppstått i samband med inträngning av mer salthaltigt vatten från områden utanför Lännerstasunden.

Figur 9. Sedimentationsflöde av torrsubstans (g/m²·år).

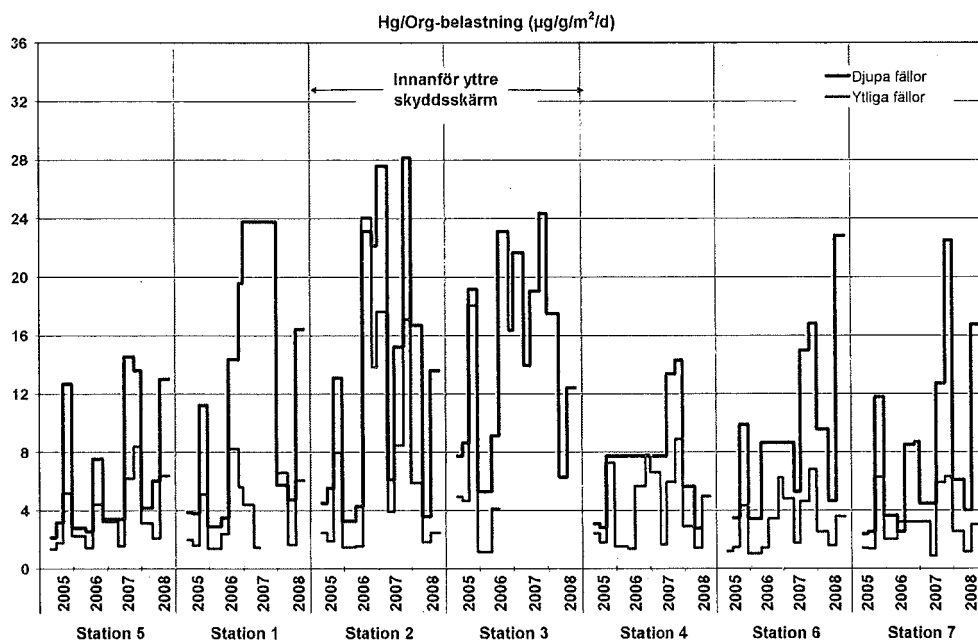
Flödet av kvicksilver (normaliserat mot mängden organiskt material) följer delvis samma mönster som flödet av torrsubstans. Under vintern/våren 2007 uppstår dock ett avvikande mönster. När flödet av Hg minskar i referenspunkterna WSP5 och WSP7, ökar istället Hg-flödet i punkterna WSP1, WSP2, WSP3 (se figur 10). Detta kan möjligen kopplas till vattenverksamheten (försöksutläggningen) som då pågick. Efter denna period återgick sedimentationsflödet av Hg till mer normala nivåer och har sedan bibehållits där, dvs även under produktionsutläggningen.

Den högsta Hg-halten i fallande sediment var 2,49 mg/kg TS och uppmättes i bottenfällan på station 2 (vintern 2006/2007). Medelhalten av Hg var vid denna tidpunkt 0,97 mg/kg TS i zon B (station 2 och 3), 0,64 mg/kg TS i zon C (station 1 och 4), och 0,48 mg/kg TS i zon D (station 5, 6 och 7). Dessa halter avviker stort respektive mycket stort från naturliga halter (0,04 mg/kg TS) men är i nivå med den lokala bakgrunden i Stockholm där medianhalten är 2,0 mg/kg TS (IVL, 1998).

Figur 10. Sedimentationsflöde av Hg normaliserat mot mängden organiskt material ($\mu\text{g}/\text{g}/\text{m}^2/\text{år}$).
